農業水利施設の長寿命化に向けた補修技術について

平成29年度

東北農政局土地改良技術事務所 保全技術課

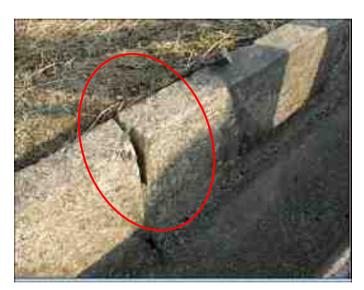
①目地の損傷

目地の損傷・ひび割れ等はないか

- -漏水
- •目地の劣化、剥離
- ・目地及び周辺のひび割れ

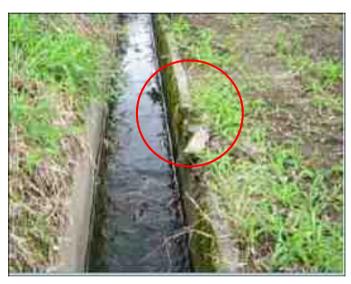
②部分的な破損

部分的な破損・漏水等はないか

- -漏水
- •ひび割れ
- ・部分的な欠損
- 側壁の倒壊

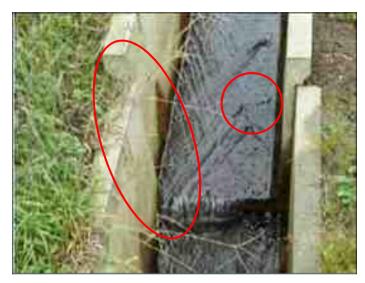
④水路のズレ

水路のズレ、泥や土砂の堆積等はないか

- -漏水
- •溢水
- ・泥や土砂の堆積 など生じて、必要な水量が流れなく なっていないかを確認

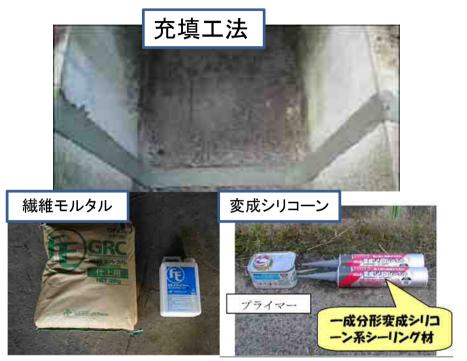
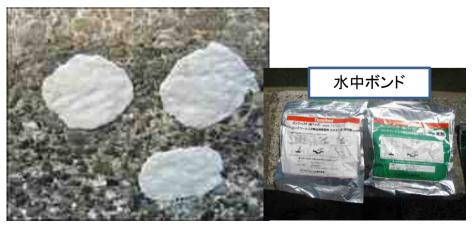
3-1.目地補修工法の概要

工法	材料	経済性 (概算材料費)	水中施工	概要図
充填	普通モルタル	50円/m	×	
	繊維モルタル	70円/m	×	水路目地
	シーリング 変成シリコーン	200円/m	×	(1cm×1cm)→ ←バックアッフ [°] 材
	水中ボンド	900円/m	0	
表面被覆	HBシート	1000円/m	×	水路目地 ↓フィルム

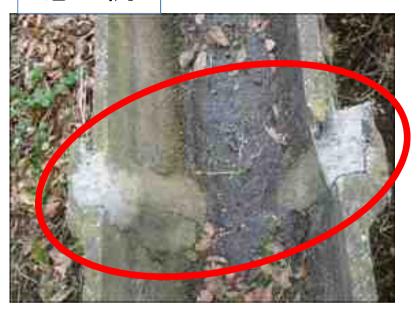
ケース①

原因:重ね塗り団子状態で通水阻害になっている。

対応:古い目地材を撤去し、新たに目地 を充填する。

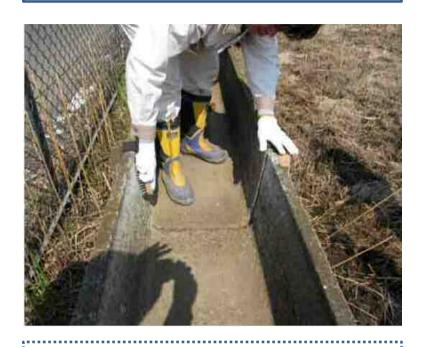
①準備作業

:草刈り機、たわし、ワイヤーブラシ、高圧洗浄機、鎌

・水路周辺の草を刈り、目地の状態がわかるように泥やコケなどを取り除いてください。

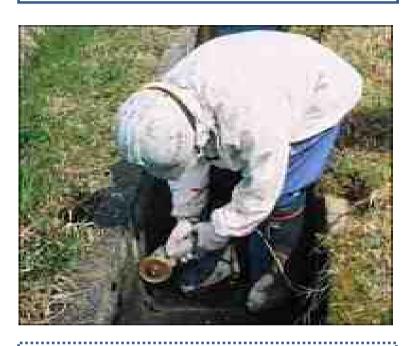
②目地カッター切り

使用するもの:デスクグラインダー(刃はコンクリート用)、タガネ、ハンマー、発電機、コードリール、防護用ゴーグル、マスク

目地材を充填する隙間を開け、接着できるように<u>悪くなった目地を除去する。</u>

- ・粉塵が飛びますので、目や顔を保護する。
- ・その日の作業開始前には1分以上、研削といしを取り替え時は3分以上の試験運転を行い安全確認をする。

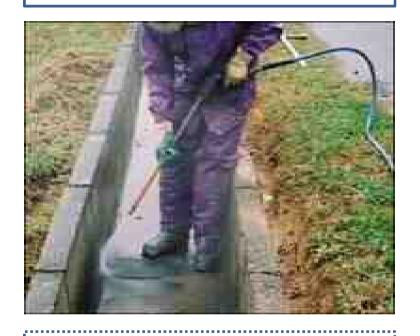
③水路清掃

使用するもの: 高圧洗浄機

目地材の付着を阻害する目地部分の泥等をきれいに除去する。

・特に底の部分には泥がたまりやすいので注意する。

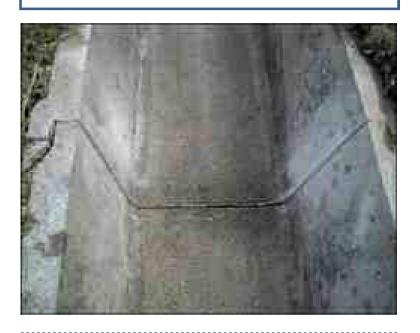
4水路乾燥

水路を乾燥(自然、トーチ)させる。

- ·<mark>プライマーが塗布出来る状態</mark>(マスキングテープが 貼れる状態)にまで乾燥させる。
- ・水路に水が流れている場合は、土のうを積んでポンプで排水する。

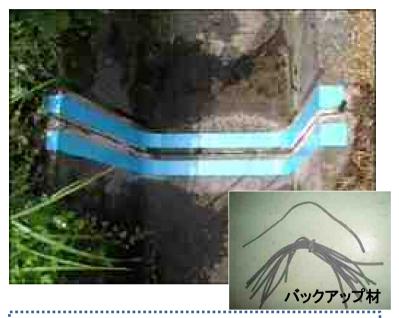
⑤マスキングテープ貼り

マスキングテープ、バックアップ材

- ・目地部の両脇にマスキングテープを貼ります。
- ・マスキングテープを貼ることで、目地材を充填する 時の目印となり、資材の無駄をはぶきます。
- ・目地の開きが大きいところや、切り込みが深い場合は目地の<u>深さが1cm程度になるようにバックアップ</u>材を入れてください。

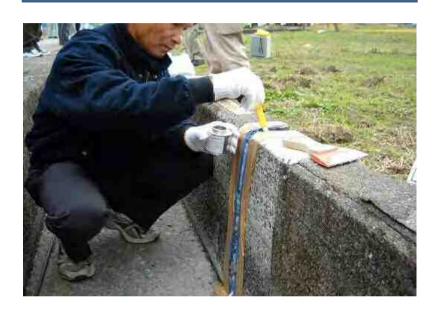
⑥プライマー塗布

プライマー、はけ、プライマーを入れる容器

- ・<u>プライマー</u>はコンクリートと目地材をよく<u>接着させる糊</u>のような役目を果たします。
- ・新しく目地材を塗る部分には切り込みの内側も含めて すべて塗ってください。
- ・使ったはけ等は長時間放置すると固まるので、固まる前に布等で拭き取り洗ってください。

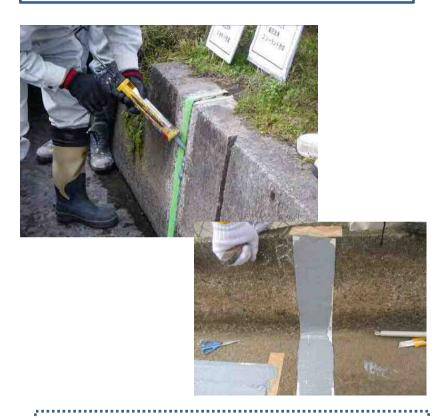
⑦目地材充填

:シーリング材、コーキングガン、金ベラ

・シーリング材充填後、金ベラで均し仕上げる。

シーリング材は「ウレタン系」、「シリコーン系」、「変成シリコーン」などあるが重ね塗りが可能な「変成シリコーン」が使いやすい。

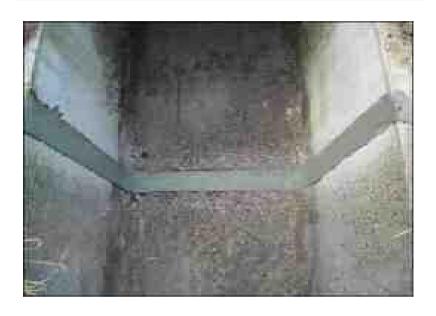
⑧マスキングテープを剝す

・シーリング材の充填後、すぐにマスキングテープを剥がします。剝さずに放置するとシーリング材が固まり、きれいにマスキングテープが剝せなくなります。

・シーリング材が指で触って付着しないを確認後に通水する。

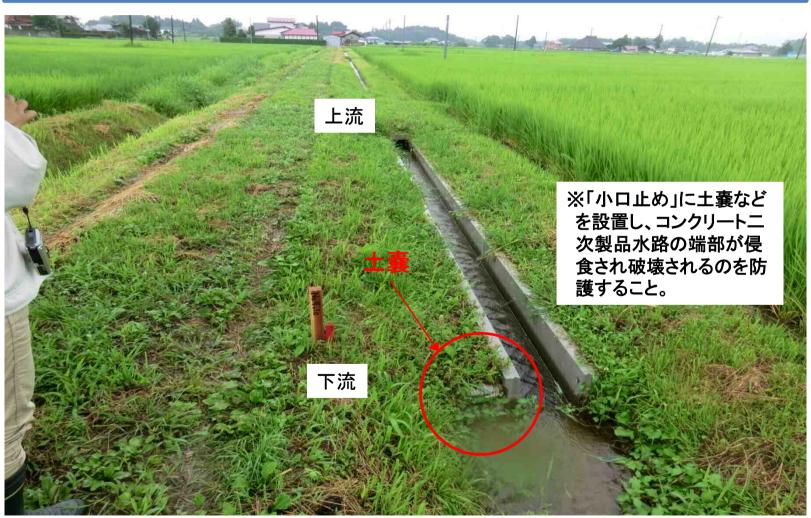
③流末処理

水路工事の場合は、流末処理をしっかりしないと、浸食され、施設に悪影響を与えますので、適切な対応をすることが必要です。
